# 施設園芸における パイプハウス被害軽減 対策マニュアル

*Pipe house damage control manual*

■平成31年3月発刊

宮崎県 農政水産部 農産園芸課

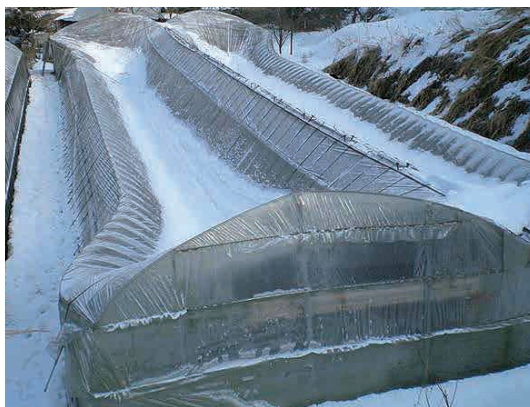
雪の重みによるハウス被害

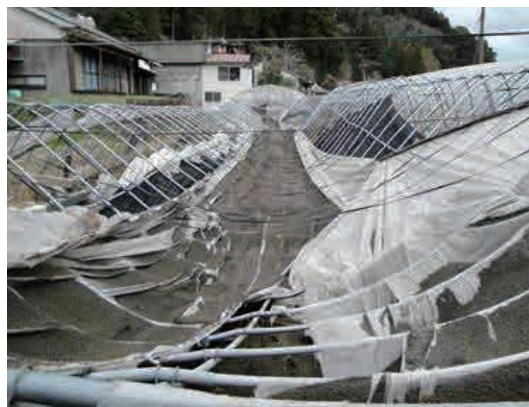
新燃岳の噴火に伴う降灰の重みによる  
ハウス被害

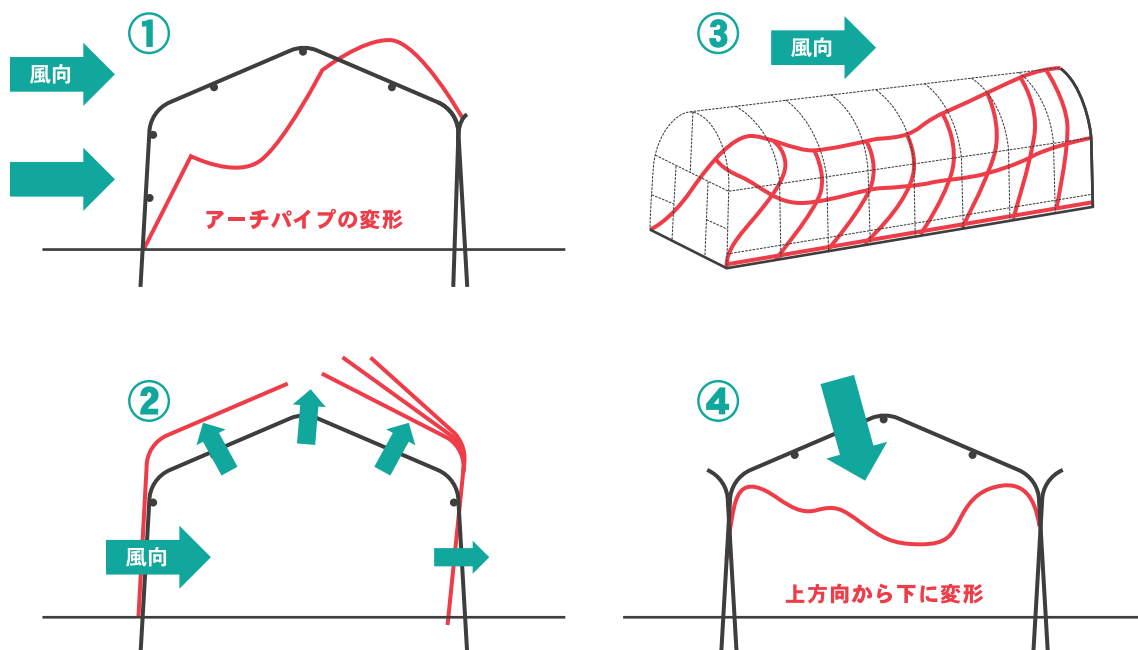
パイプハウスの被害の特徴は、以下の4つのパターンに分類されます。

- ① 風上側の肩部分から屋根にかけて押しつぶされてパイプが変形
- ② 下から吹き上がるようにパイプが変形
- ③ 妻面が奥行き方向に倒壊
- ④ 真上から屋根が押しつぶされたように陥没

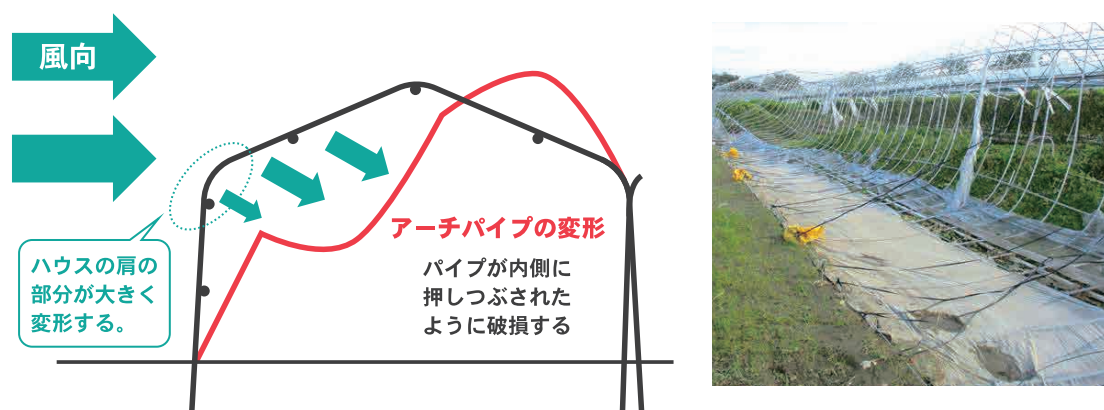
図-1 風上側の肩部分から内側にパイプが大きく変形するパターン(原図:森山)

風上側から大きく押しつぶされたようにつぶれているパイプハウス。これは、風上側の肩の部分に大きな力がかかるためです。特に、被覆資材が破れない場合には、アーチパイプが大きく曲がってしまい、ハウス全体が倒壊して、被害が大きくなる事例が多く見られました(図-1)。

被覆資材が破れない場合には、アーチパイプは内側に曲がってしまう被害が多く(図-1・図-2)、被覆資材の一部が破れた状態でハウス内に風が吹き込んだ場合には、被覆資材が内側から外側に膨れる状態となるため、次ページの②のようにパイプが内側から外側方向に曲がってしまいます(図-3・図-4)。

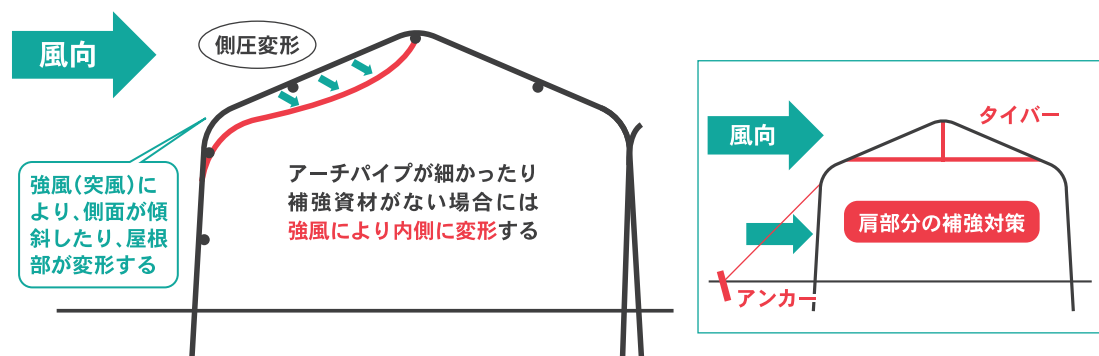
図-2 風上側の屋根部分に変形するパターン

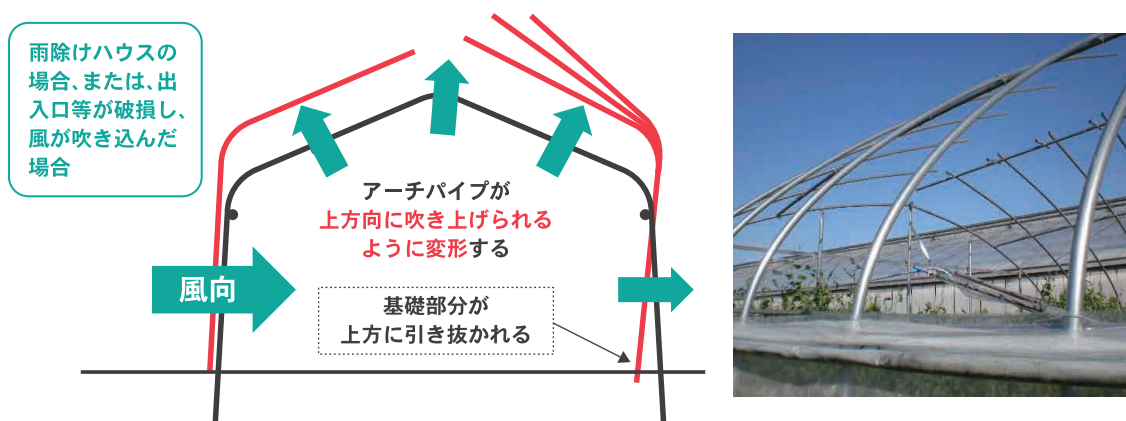
図-3 風の吹き込みにより内側から外側に破裂するパターン(原図:森山)

雨よけハウスのように、ハウスの側面がない場合や出入口や被覆材の一部が破損し、**ハウス内に風が吹き込んだ場合**には、ハウスの内側から外側に向けて圧力が高まり、ハウスが上方に持ち上げられたり、基礎部分が浮き上がったたり、アーチパイプが内側から外側に跳ね上がるような破損が見られます(図-3)。

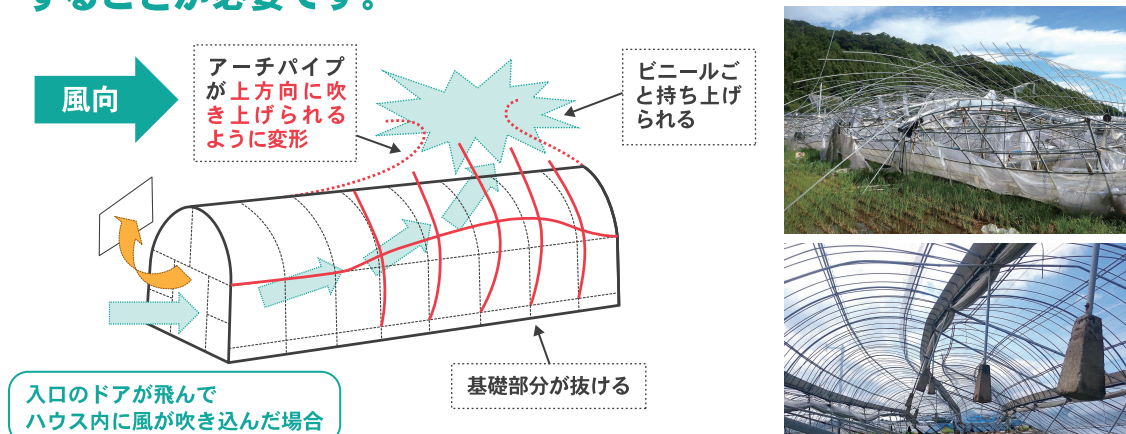
図-4 入口から風の吹き込みによりパイプが破損するパターン

また、パイプハウスの一部が強風により破損し、そこから風がハウス内に吹き込んだ場合には、ハウスの内側から外側に向けて、浮き上がるような風圧がかかり、アーチパイプが上方に吹き上げられるように変形し、パイプが上方に跳ね上げられるような状態になって破損します(図-4)。

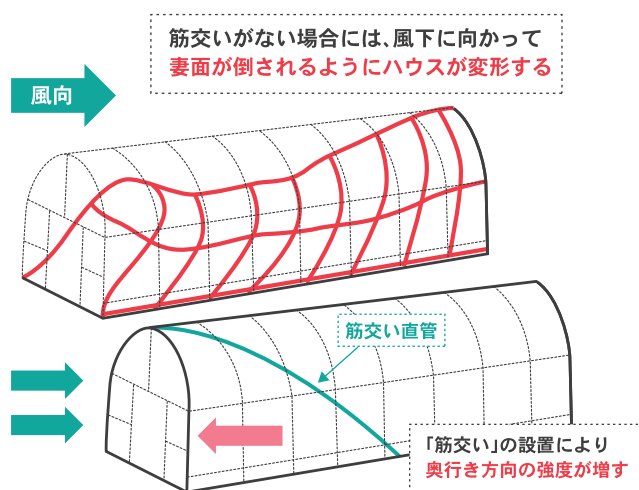
図-5 妻面から奥行き方向にハウスが倒壊するパターン

これらの被害を防止するため、筋交いを設置することが有効となります(図-5)。ただし、筋交いは、奥行き方向へのパイプの変形には効力がありますが、横風に対する効果はあまり期待できません。

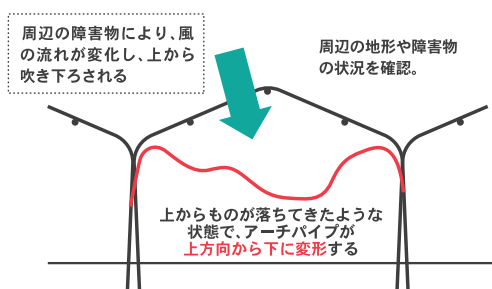
図-6 真上から屋根が押しつぶされたように破損するパターン(原図: 豊田)

周辺の地形やハウスの周りに建築物等がある場合には、風の方や強さに変化し、連棟ハウスの中央部分が、上部から押しつぶされたようにアーチパイプが破損する場合があります(図-6)。このような破損パターンは、事例としては少なく、施設の周辺になんらかの障害物があり、風速や風向が大きく変化した場合に発生すると考えられます。例えば、風上側に広い河川の堤防や地形の凹凸があった場合に、障害物を越えるために一度上昇した風が下方に向かって強く吹き、障害物から離れたハウスが被災する場合です(図-7)。

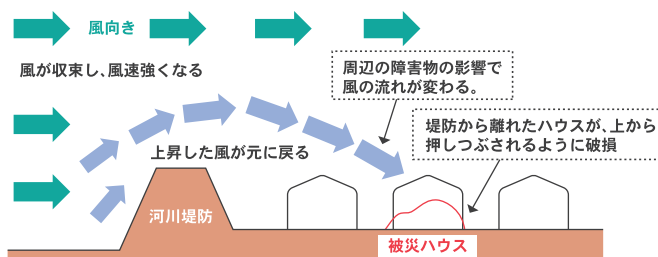
図-7 周辺の地形や障害物により風の流れが変化する事例

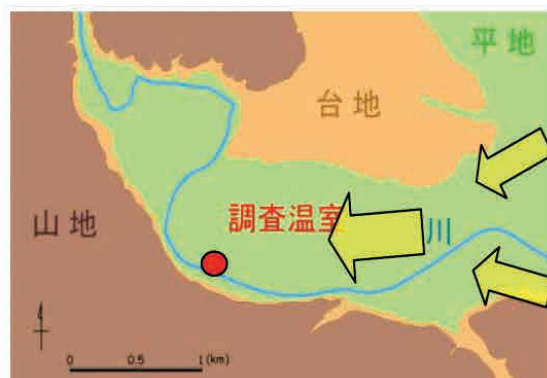
例えば、右図のような地形条件の場合には、西、南方向の風向きでは、風圧は比較的弱くなりますが、東風が吹いた場合には、風が川沿いに集まり風圧力が大きくなります。このため、ハウスの東側に防風施設を設置したり、ハウスの東側部分を重点的に補強することが有効と考えられます。

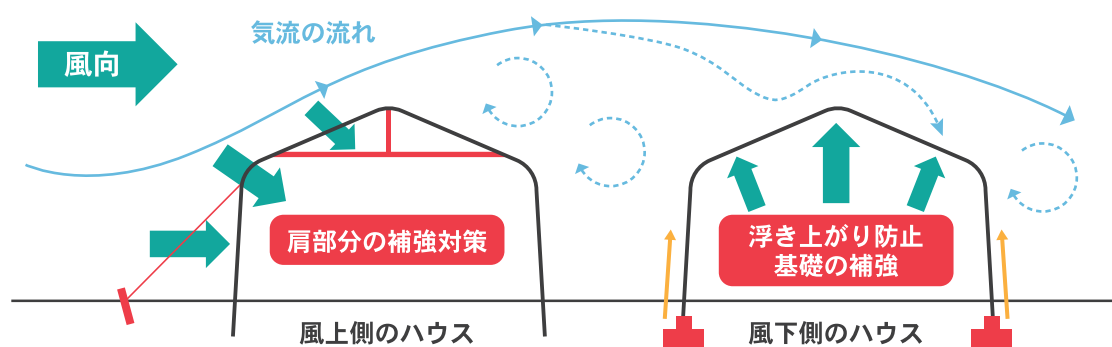
図-8 ハウスが隣接する場合に被災しやすい場所と補強対策

風上棟は、側面が押し倒されないように、タイバーの設置、引っ張り器具やつかえ棒等による肩部分の補強対策が有効となります(図-8 左)。

風下棟は、上方向に力がかかるため、被覆材が内側から外側にむけて破裂する被害やパイプが引き抜かれる被害が生じます(図-8 右)。ハウスの浮き上がり防止のためには、基礎の埋設やラセン杭等の基礎を補強する資材の利用や基礎部分の強化が有効となります。

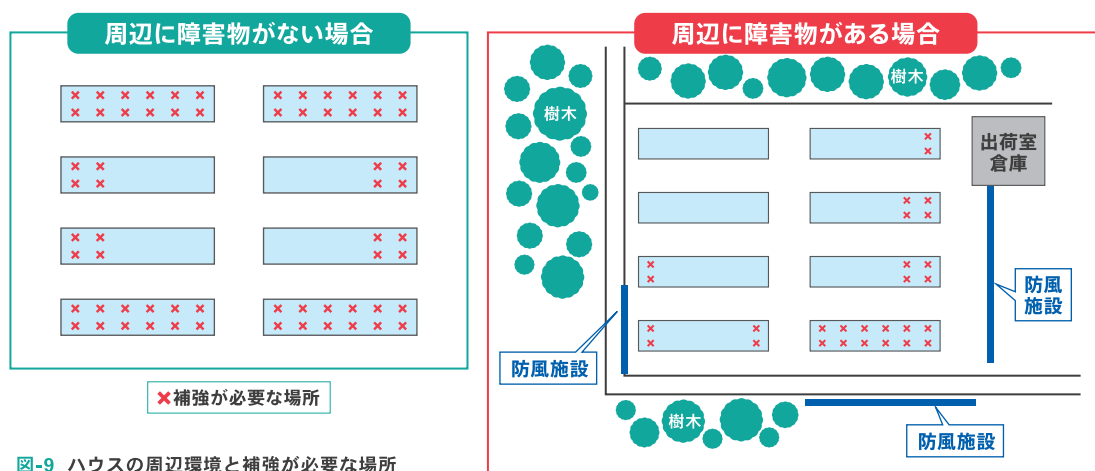
図-9 ハウスの周辺環境と補強が必要な場所

周辺に障害物がない場合には、ハウスの周辺部分をすべて補強する必要があります。一方、周辺に樹林帯や建物がある場合には、**風が通過する部分を重点的に補強**すれば良いため、補強箇所は少なくなります。風の通り道となる場所には、防風ネット等の防風施設を設置することで、被害を軽減できます（図-9）。

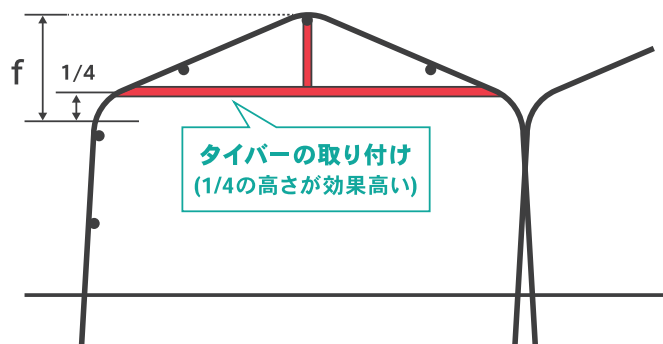
図の通り、軒から棟の高さを  $f$  とすると、軒から  $f/4$  の位置にタイバーを取り付ける補強方法が、有効です (図-10)。

図-10 パイプハウスのタイバーによる肩部の補強方法事例

タイバーをすべてのアーチパイプに取り付けた場合には、取り付けしていないハウスと比較して、1.23倍程度、限界風速が上昇します。また、X型補強の場合は、取り付けないハウスと比較して、1.37倍程度、限界風速が上昇します。

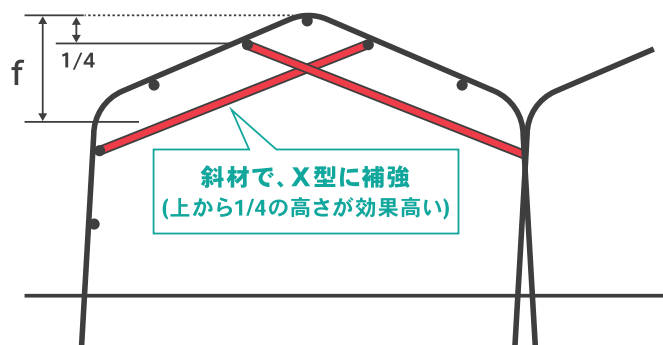
図の通り、軒から棟の高さを  $f$  とすると、棟から  $f/4$  の位置と軒を結ぶように斜材でX型に補強する方法は、前述のタイバーによる補強よりも、より効果的です (図-11)。

図-11 パイプハウスのX型補強による肩部の強化事例

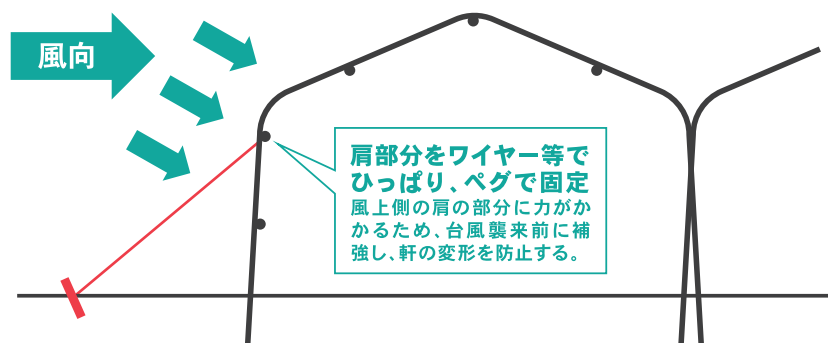
図-12 パイプハウスの肩部の強化事例① (引っ張り器具)

台風の襲来が予想された場合に、1～2日前までに図-12～図-14のような方法で、強風により破損しやすいパイプハウスの肩部分の補強を行います。原則的には、強風が予想されるハウスの風上側に設置します。下図①～③の補強方法を併用することにより、さらに強度が増します。また、肩の部分の補強する外部補強金具(図-14)は、パイプハウス専用開発された器具が市販されています。

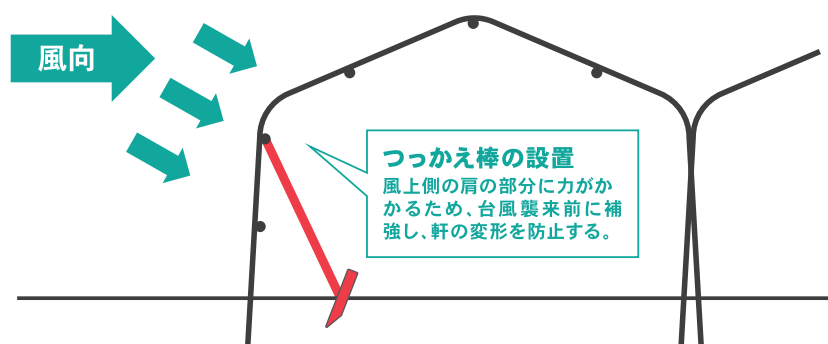
図-13 パイプハウスの肩部の強化事例② (つかえ棒)

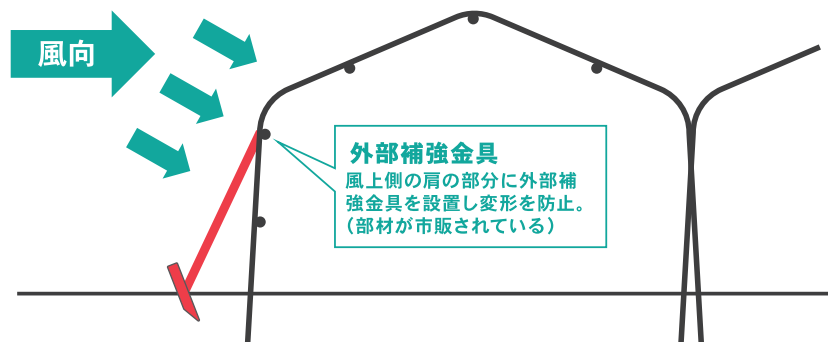
図-14 パイプハウスの肩部の強化事例③ (外部補強金具)

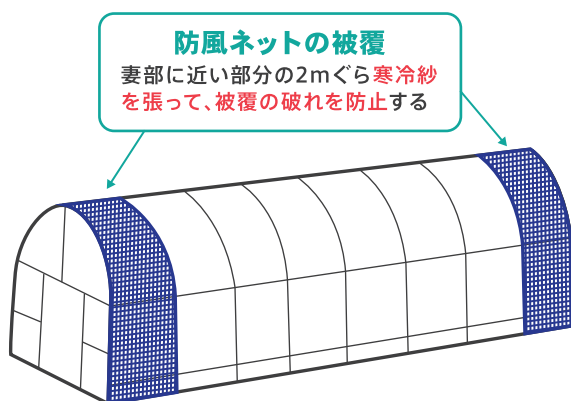
妻部に近い1スパン分(2~3m)と側面部の風当たりの強い部分には寒冷紗などを張ります。妻の部分は、特に風を強く受けるため、この部分が破れやすく、寒冷紗等を張ることによって被覆材が破れにくくなります(図-15)。

図-15 パイプハウスの妻部への防風ネットによる補強事例

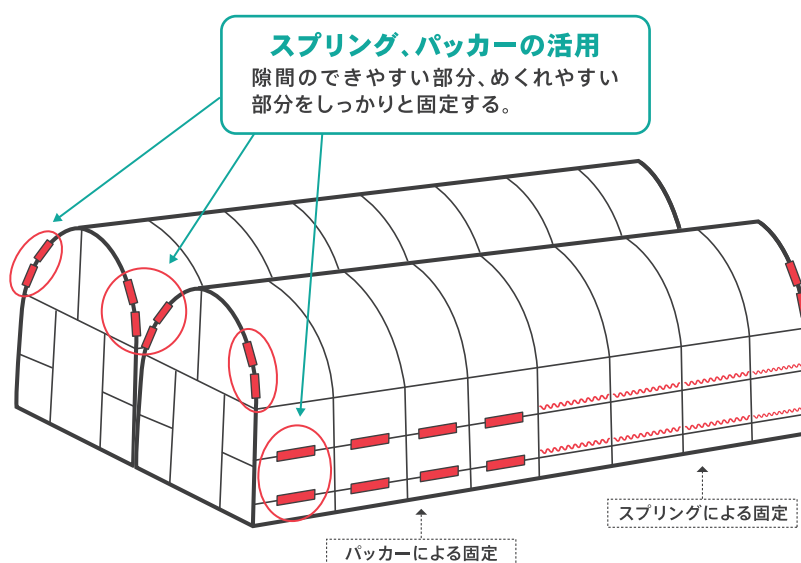
ハウスの側面部分は、ハウスバンドの緩みや側面換気の巻上用直管パイプのバタツキによる被覆材の損傷が多く見られます。そこで、台風等の襲来や低気圧、季節風等の強風により被覆材が破れたり、めくれ上がったりするのを防止するため、スプリング、パッカー等を使用し、被覆材をしっかりと押さえるようにします(図-16)。台風の襲来前に取り付けて、被覆材のめくれや隙間が生じるのを防止する専用器具も市販されています。

図-16 スプリング、パッカー等の固定器具による補強

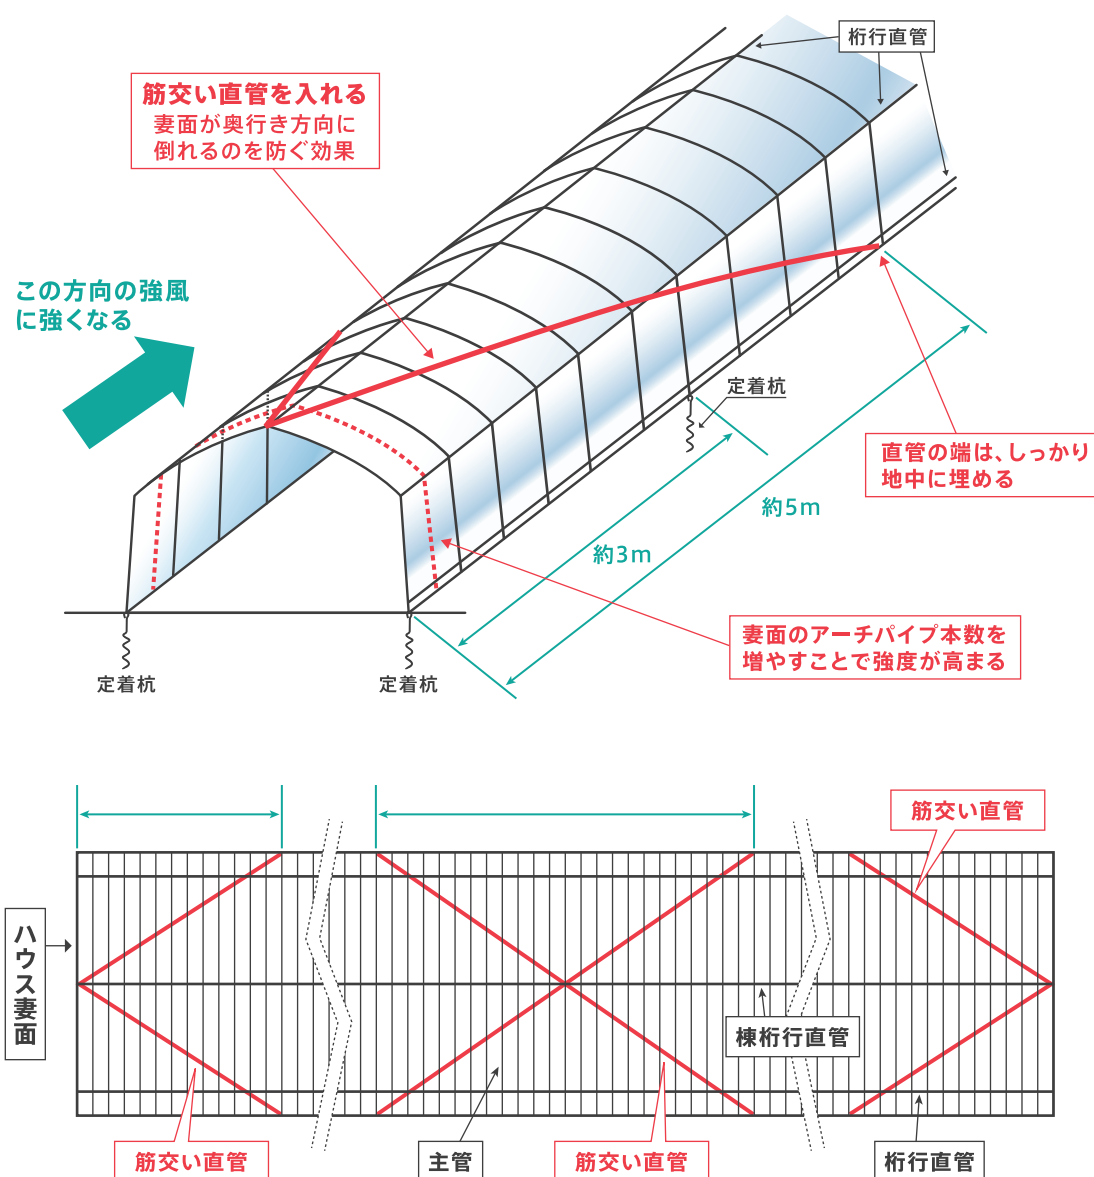
筋交い直管はパイプハウスを剛強に固め、妻面が桁行方向及び間口方向へ倒れるのを防止する役目を担っています(図-17)。筋交い直管の設置は、下図のように行い、直管の端は、しっかりと地中に埋め込むようにします。

さらに、パイプハウスが強風で浮き上がったり、被覆材がはがれたりしないように、下図のように桁行方向に、約3m間隔に定着杭を設けて、地盤に固定するようにします(図-17)。風が強い立地条件の場合には、妻部分に(4)施設業者に依頼する補強方法の②アーチ構造骨材の組み込み、③骨材の追加による補強、④ハウス周辺の防風ネットの設置等の補強も必要となります。

図-17 パイプハウスの筋交いによる妻面の補強方法事例（施設園芸ハンドブック）

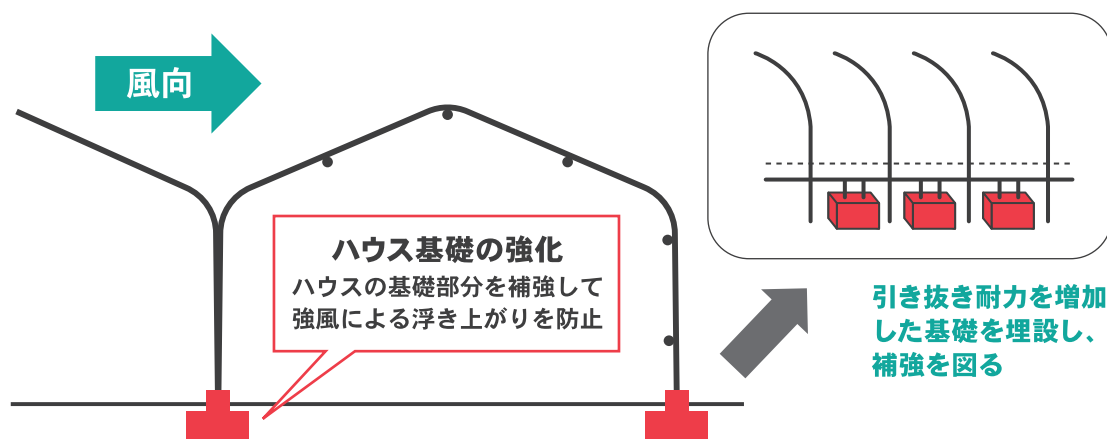
基礎近くの地盤が緩んでいると、強風時にハウスに上方向に力がかった場合に基礎が抜けやすくなります。そこで、ハウスの基礎部分を補強して強風による浮き上がりを防止します。定着杭やブロック等を地中に埋め込んで、引き抜き耐力を増加させることにより補強します(図-18)。

図-18 パイプハウスの基礎の強化事例

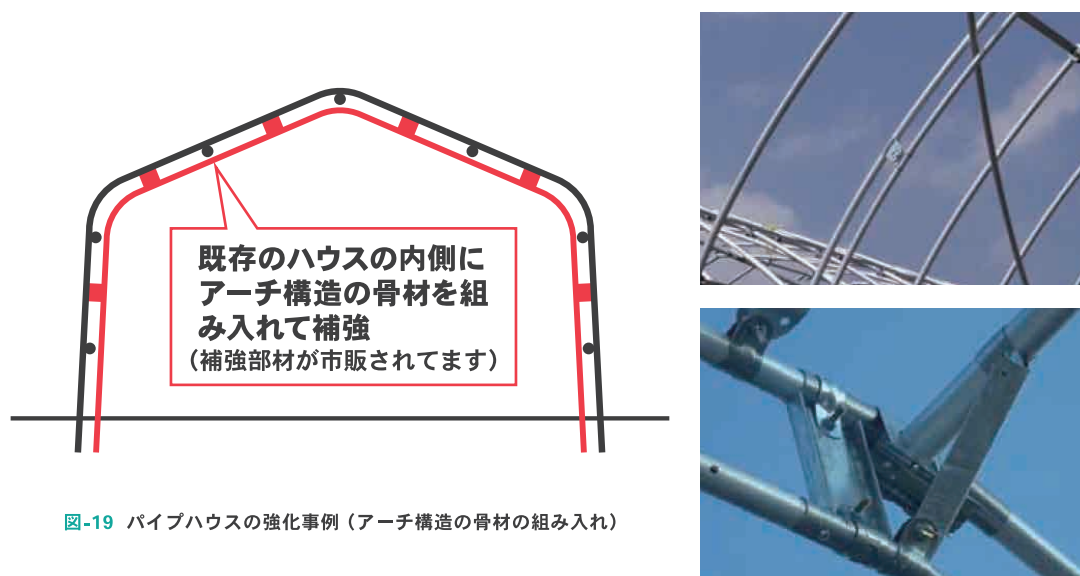
既存のハウスの内側にアーチ構造の骨材を組み込み補強します。地形の影響で風を強く受ける施設を重点的に補強します。パイプハウスの骨材が、二重のアーチ構造になることにより、非常に強度が高まります(図-19)。

図-19 パイプハウスの強化事例(アーチ構造の骨材の組み入れ)

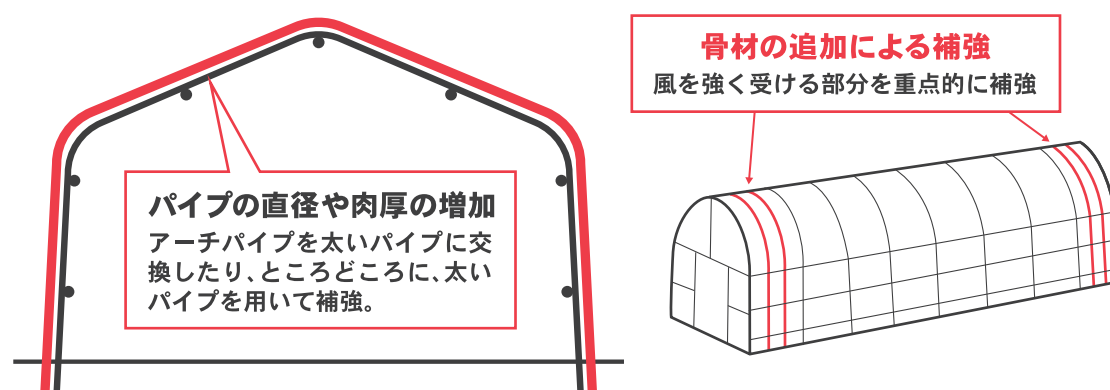
図-20 パイプハウスの強化事例（太めのパイプに交換、アーチパイプの追加）

強風による被害を軽減し、施設の強度を高めるためには、アーチパイプを太めのものに交換するのが効果的です。特に、強風を受けやすい妻面に近い部分や地形的に被害を受けやすい位置のハウスは、アーチパイプを追加したり、太めのパイプに交換することにより補強します。また、風を強く受ける条件のハウスでは、奥行き方向の所々にパイプを追加することにより桁行の間隔を狭めて、補強する方法も考えられます(図-20)。

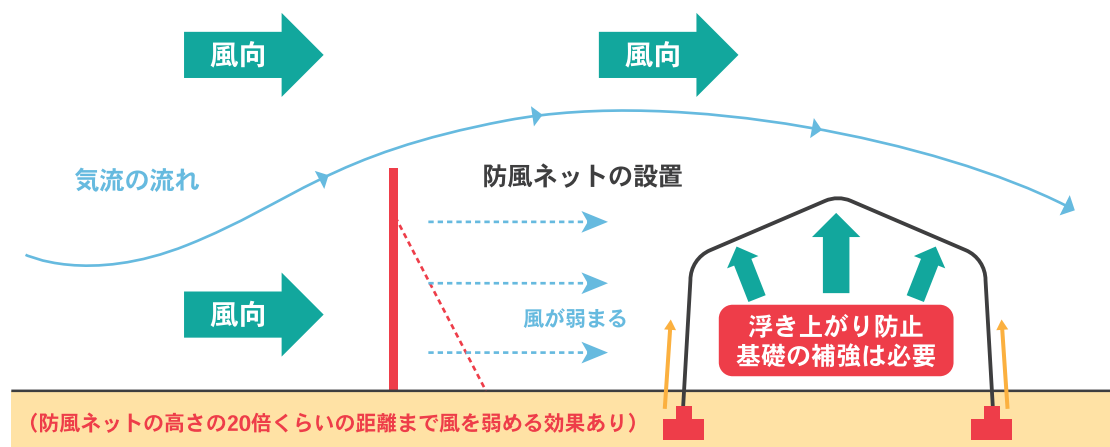
図-21 防風施設(防風ネット)の設置事例

地形条件によって、風が集まって風圧が高まるところや風道といわれるところに防風施設を設置します。風上方向となる場所に、防風用のネットを張った柵を設置することで風を弱めます(図-21)。防風ネットの設置により、強風時の気流の流れが変わり、風上側のハウスが受ける風圧を軽減する効果が期待できます。設置上の注意点としては、防風ネットの高さは、ハウスの屋根面よりも高くするようにします。

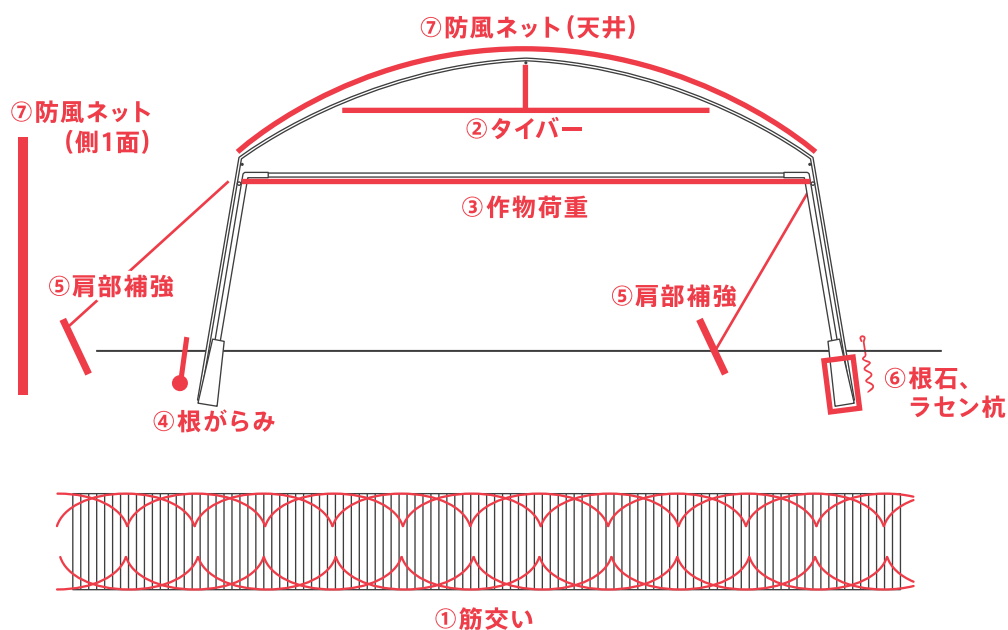
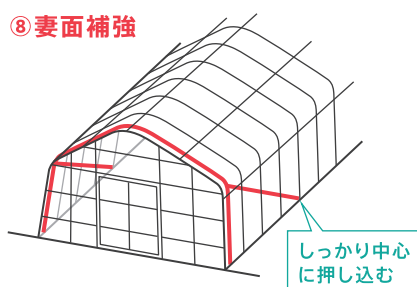
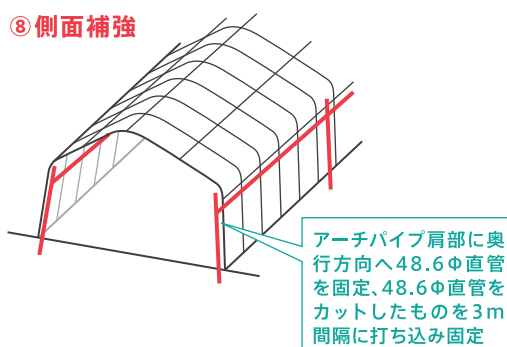
### 1 パイプハウスにおいて想定される補強

- ①筋交パイプ：筋交い直管を設置
- ②タイバー：アーチパイプに設置
- ③作物荷重：単棟強化ハウスでは設置済み
- ④根がらみ：地中にパイプを埋設(アーチパイプ)
- ⑤肩部補強(引っ張り資材・つかえ棒)
- ⑥基礎補強(根石、ラセン杭)
- ⑦防風ネット
- ⑧妻面・側面補強

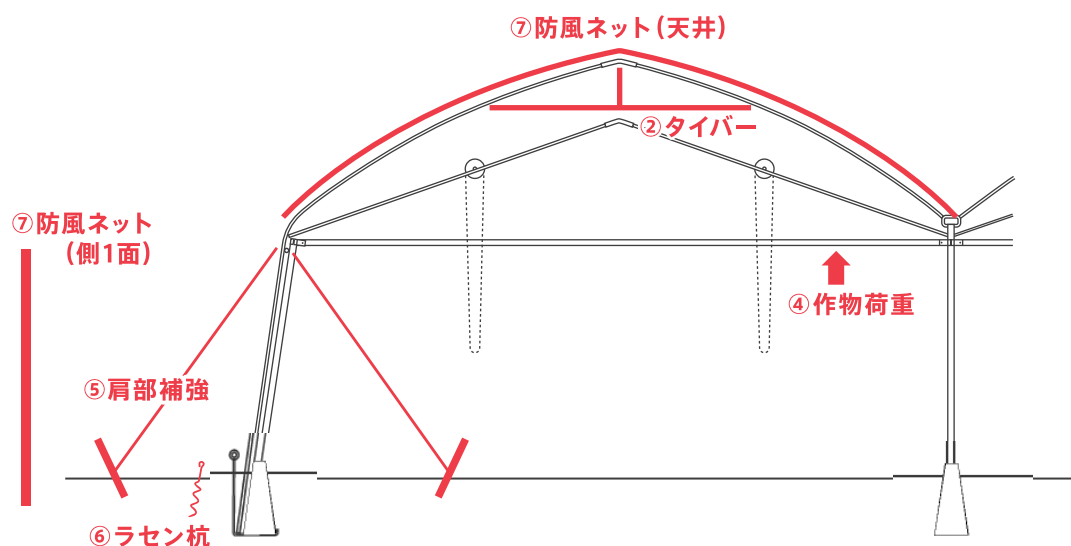
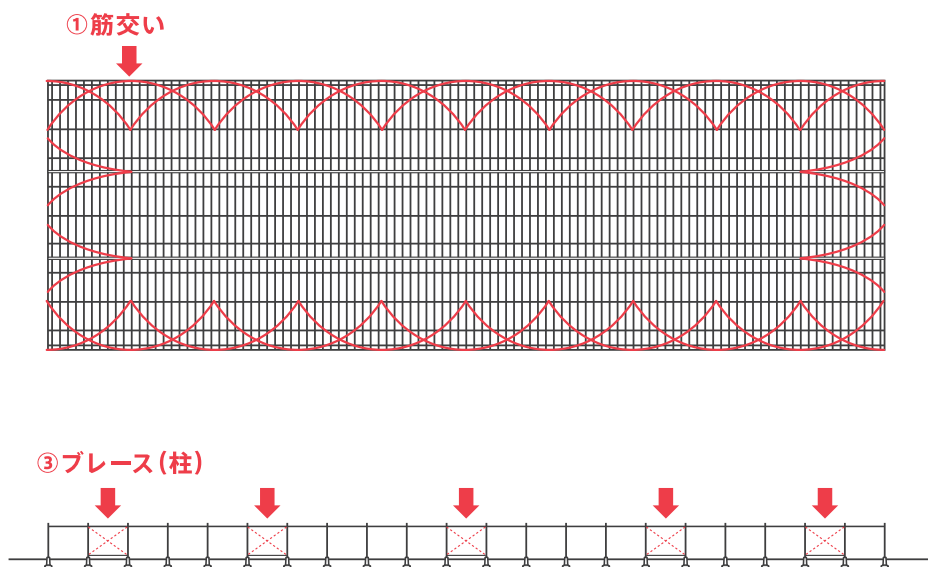
## 2 APハウス2号型において想定される補強

- ①筋交パイプ : 標準仕様では未設置 (未設置、または、不足する場合に追加)
- ②タイバー : アーチパイプに設置 (未設置、または、不足する場合に追加)
- ③ブレース : 標準ハウスでは柱設置 (未設置、または、不足する場合に追加)
- ④作物荷重 : 標準ハウスでは5m間隔で設置  
(未設置、または、不足する場合に追加)  
(設置の場合には、本来の作物荷重の目的ではなく耐風性強化として補強)
- ⑤肩部補強(引っ張り資材・つかえ棒)
- ⑥基礎補強(ラセン杭)
- ⑦防風ネット
- ⑧換気扇

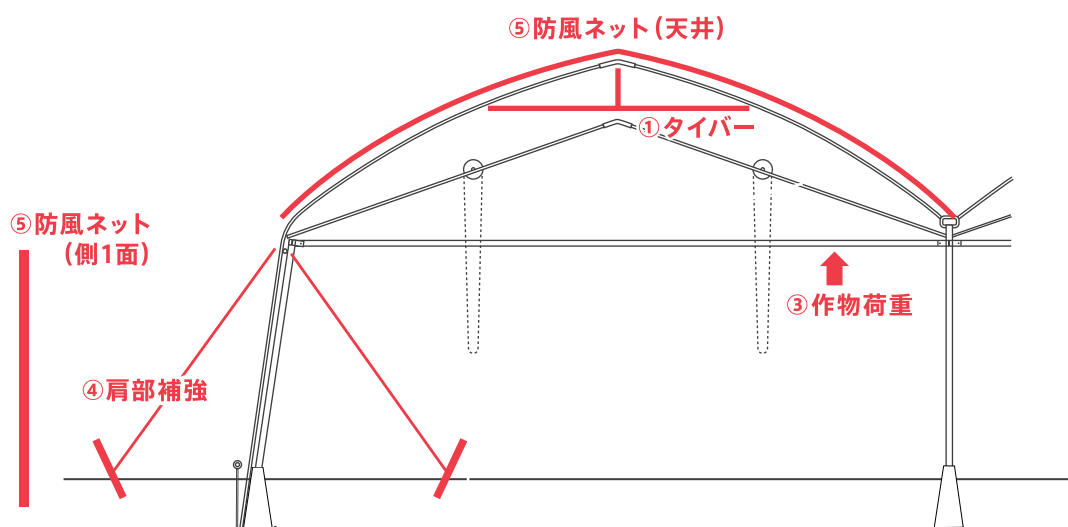
- ①タイバー : 標準ハウスでは設置 (未設置、または、不足する場合に追加)
- ②ブレース : 標準ハウスでは柱及び屋根共に設置 (未設置、または、不足する場合に追加)
- ③作物荷重 : 標準ハウスでは設置 (未設置、または、不足する場合に追加)  
(設置の場合には、本来の作物荷重の目的ではなく耐風性強化として補強)
- ④肩部補強(引っ張り資材・つかえ棒)
- ⑤防風ネット
- ⑥換気扇

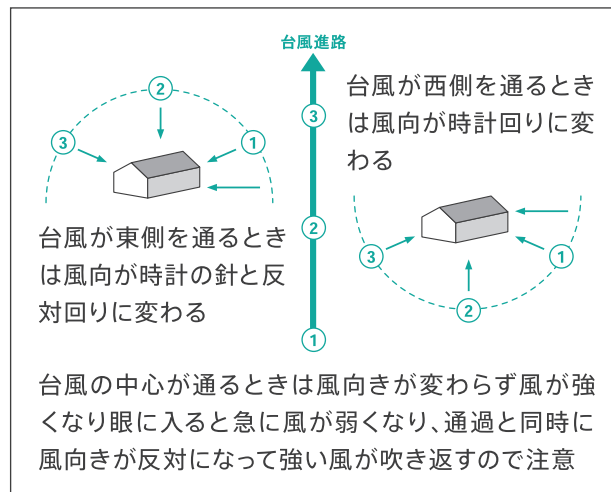
## □台風通過時の風の変化

右図のように台風が西側を通るか、東側を通るかによって風向の変化が異なるので、逆に風向の変化によって台風がどの方向にあるかを知ることができます。
